# 行政院國家科學委員會專題研究計畫 成果報告

## 子計畫：山坡地高樓建築住宅區災害簡易監測、預警通報與 潛勢評估系統示範應用驗證研究(Ⅰ)

計畫編號：NSC93-2625-Z-032-001-

執行單位：淡江大學土木工程學系

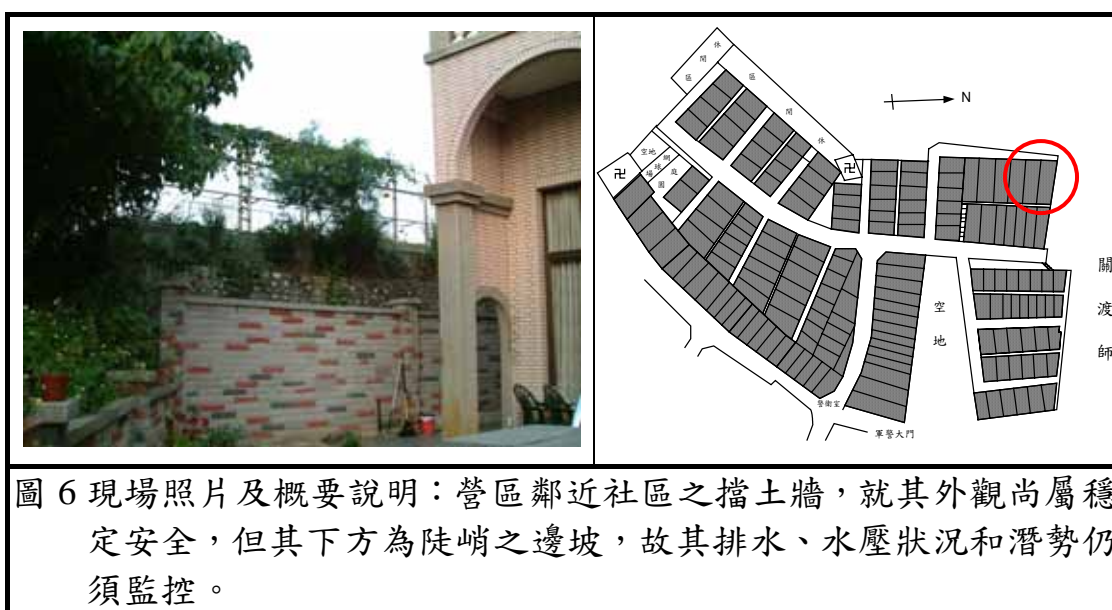
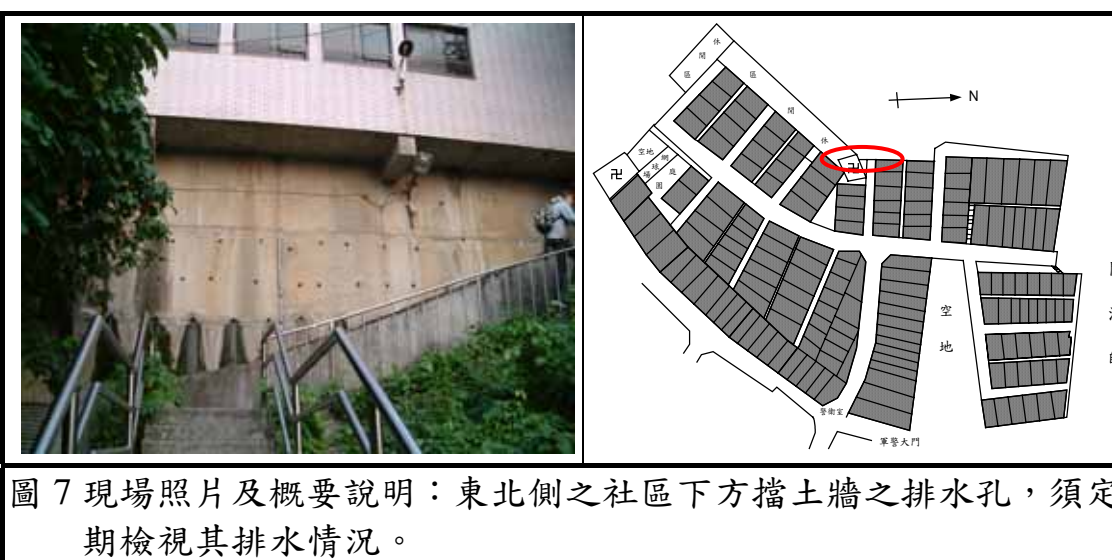
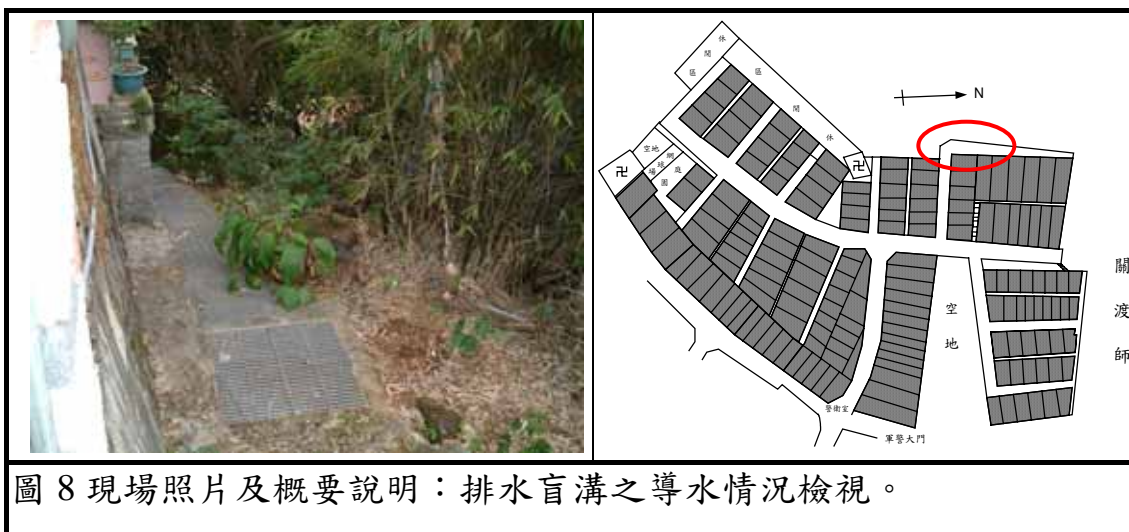
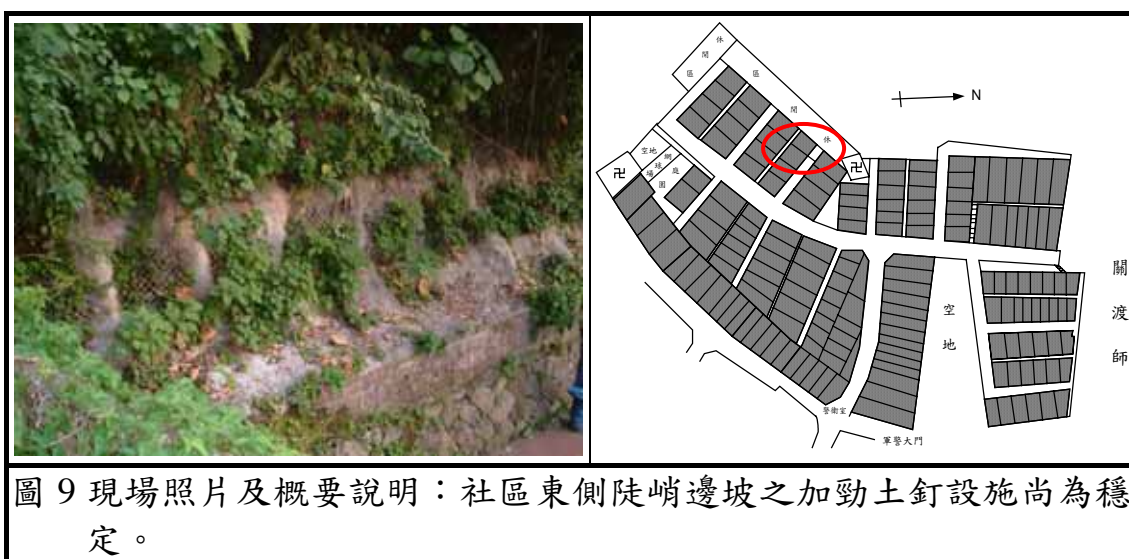
本社區於歷史災變中雖已委託政府和民間相關機構辦理後續改善措施，並也於近期由坡地 A 級社區除名。但本研究實地勘察了解，該社區地勢特殊、地質條件不良，故於近年期仍有必要對其排水狀況和坡地潛勢變動進行監測且教導社區居民自我檢視概念以維護社區居民生命安全，近期現地勘察圖說如圖 6 至圖 9 所示。

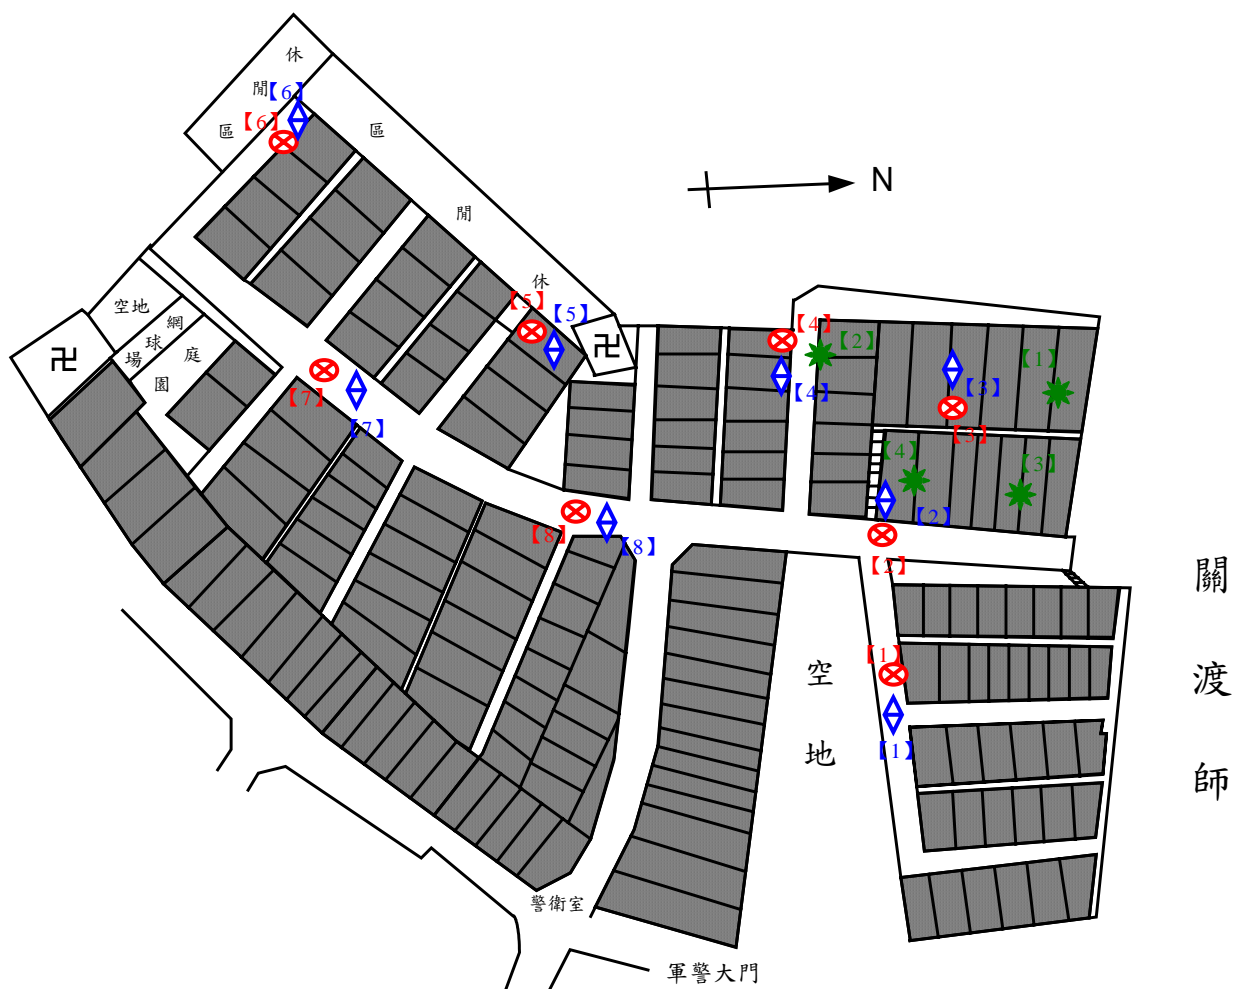
圖 19 第一年期社區簡易監測點位佈置示意圖

由全社區簡易監測點位之評估和佈設作業，共佈設即時裂縫點(⊗)和傾斜點(◇)各 8 個；雷射監測點(✱)4 個，佈置點位如圖 19，而圖 20 及圖 21 為其現場施作圖示。

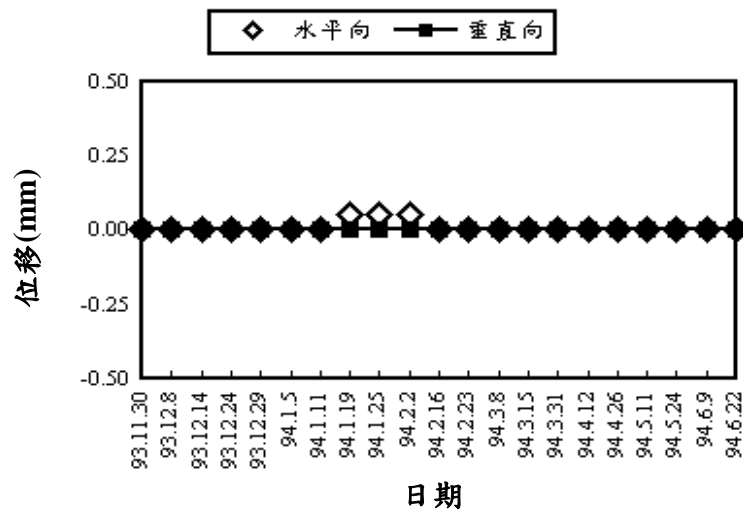
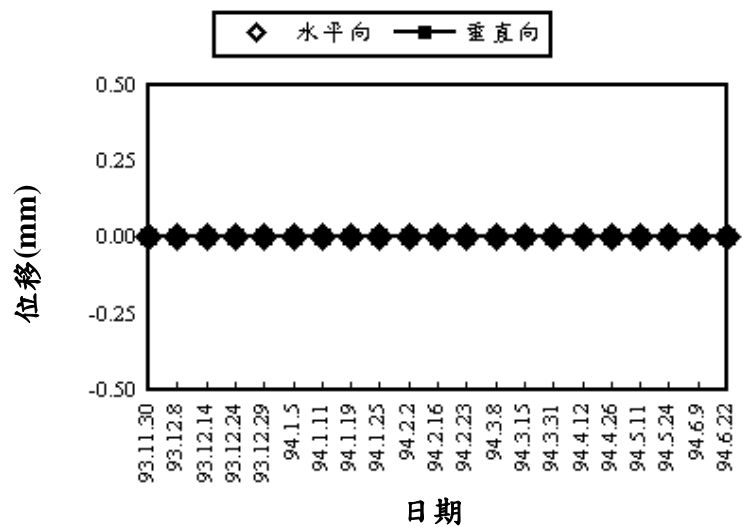
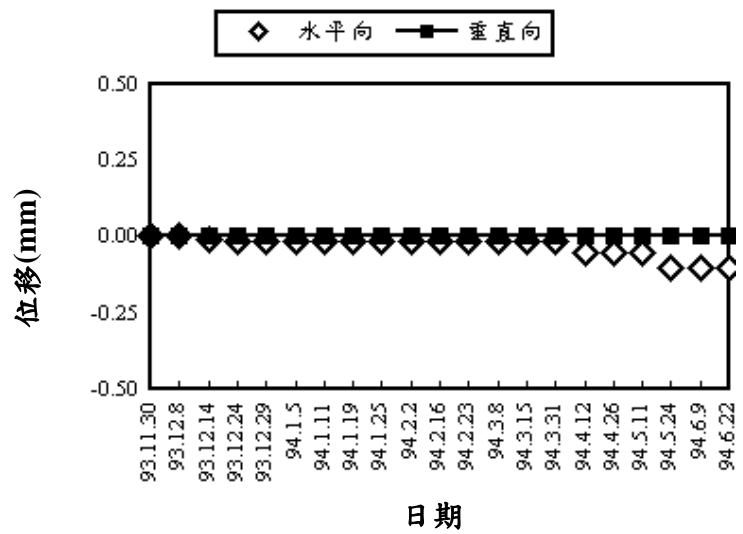
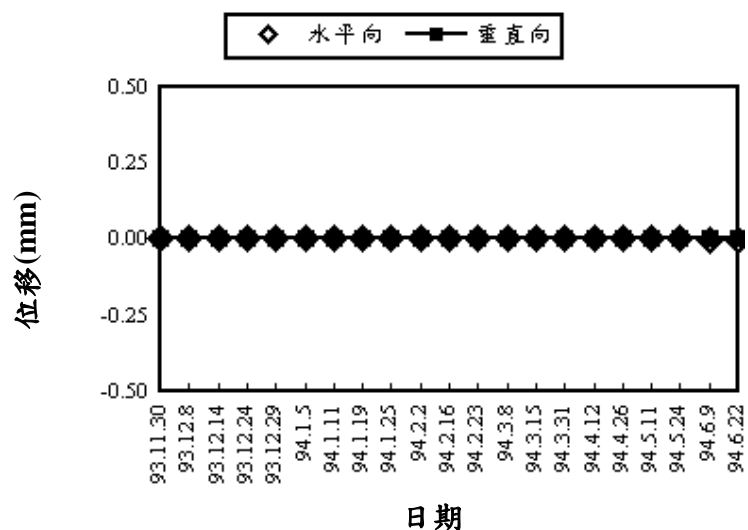
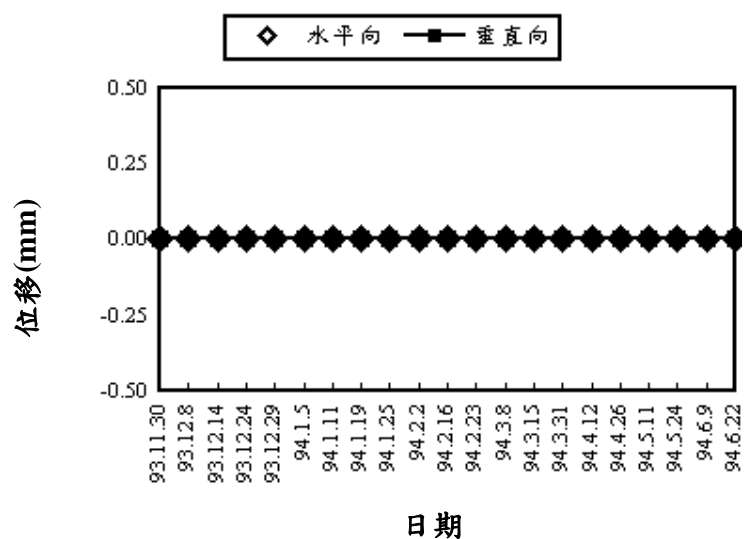
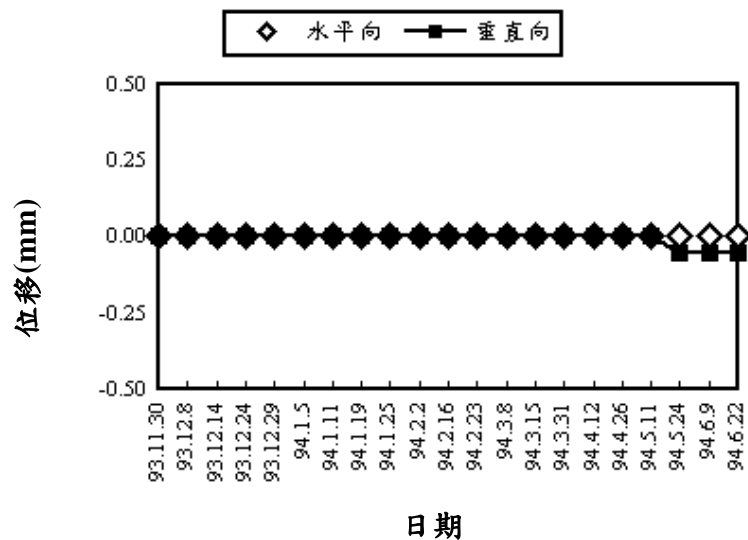
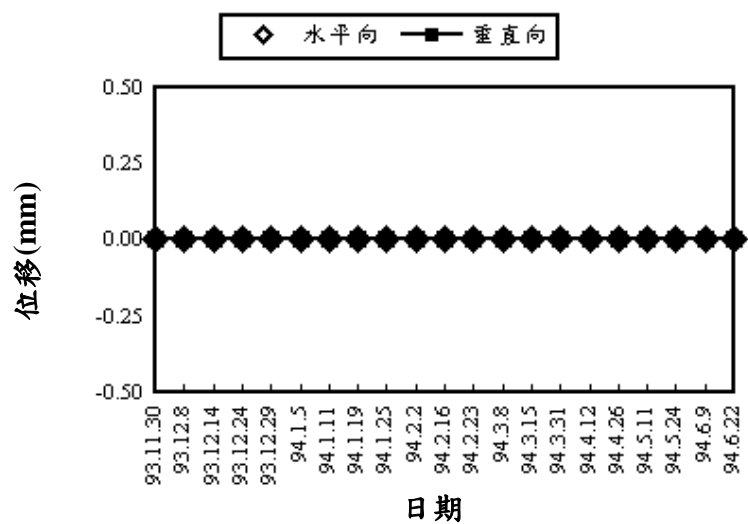
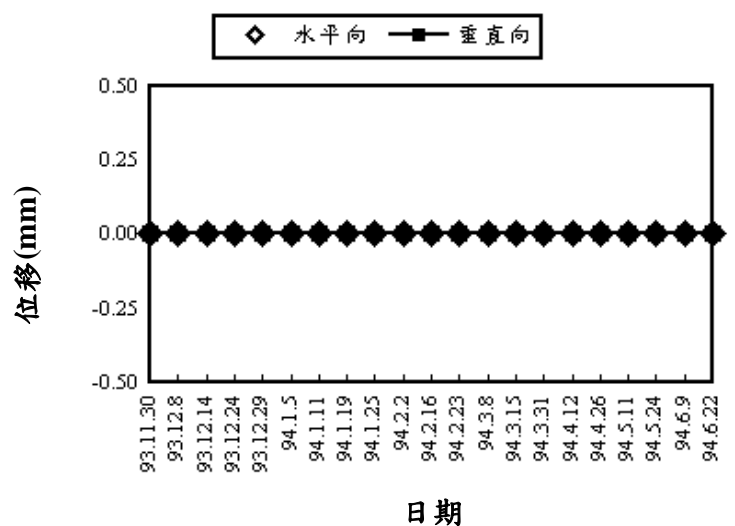
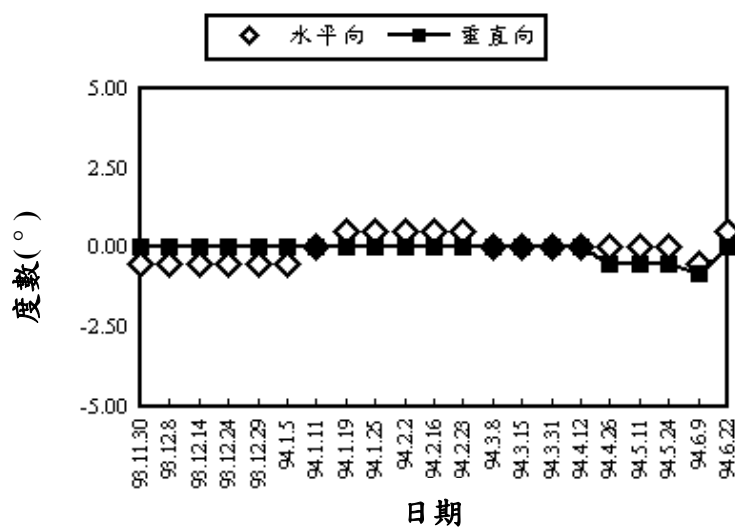
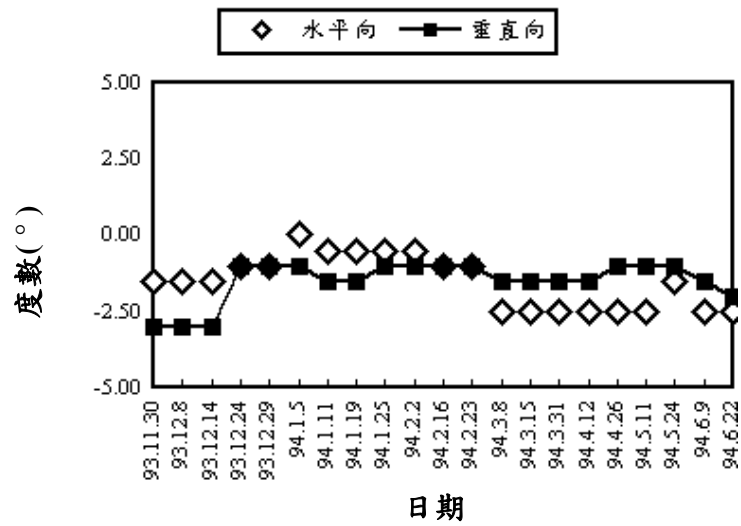
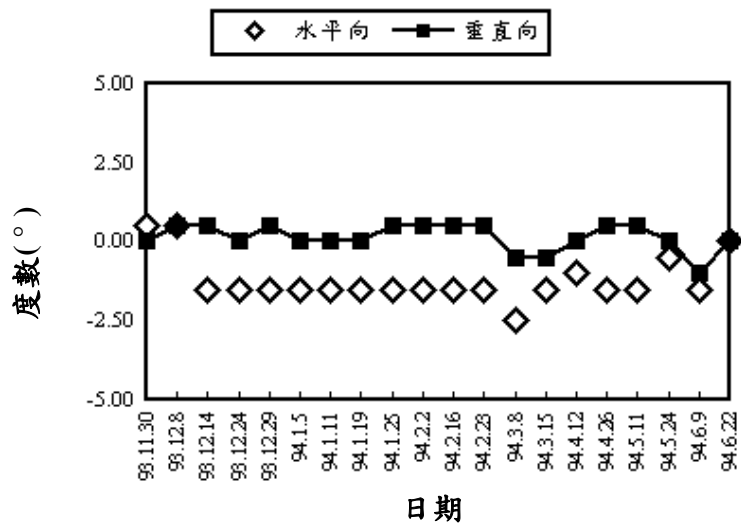
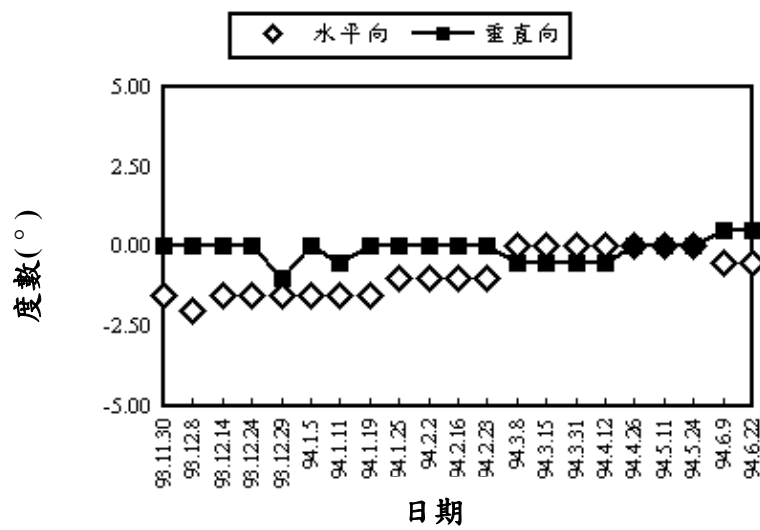
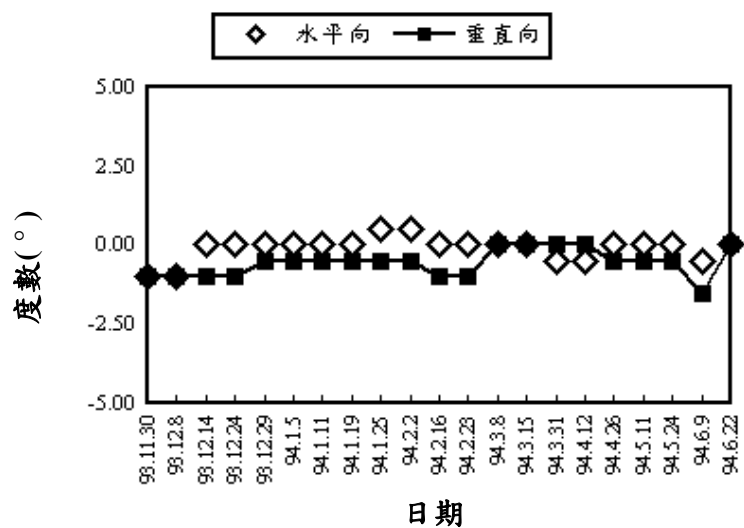
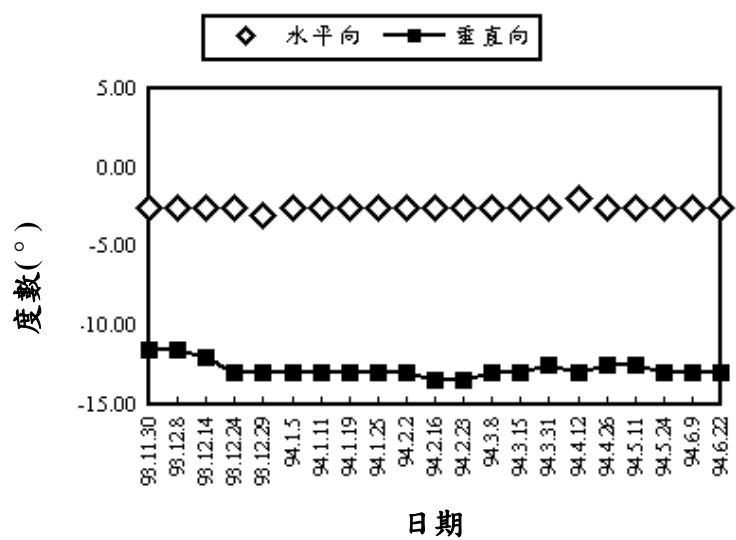
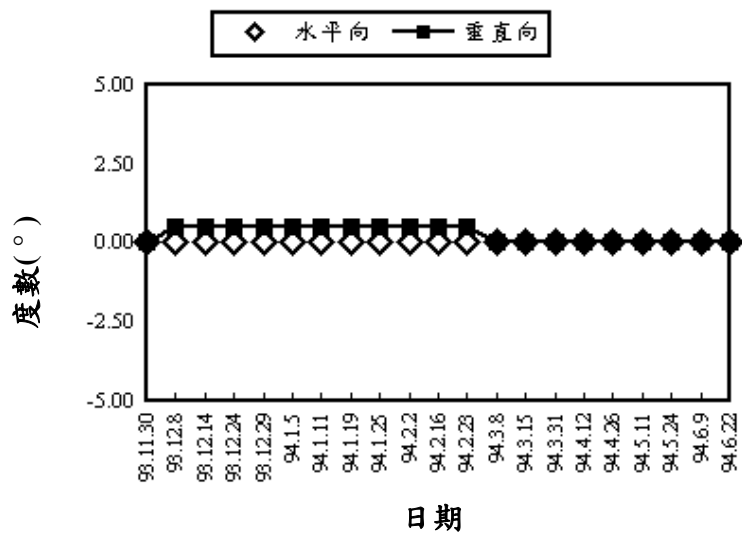
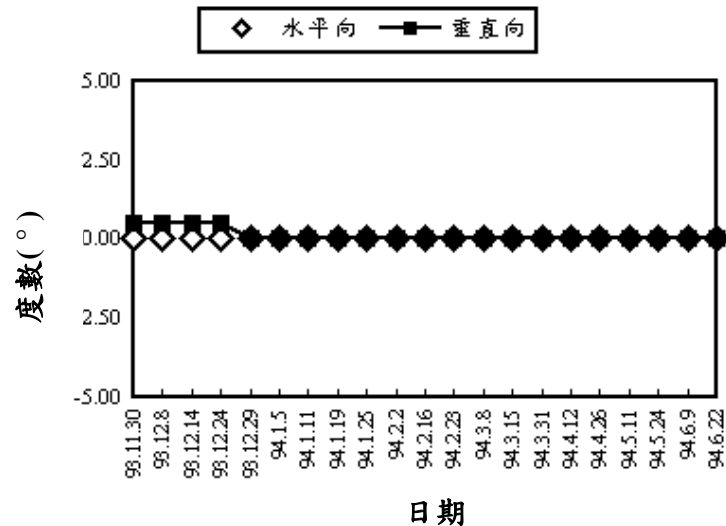
本研究於計劃執行期間已對該社區進行 25 次現場作業，前 4 次作業共完成包括資料收集、初步檢視、檢視作業區劃分、例行檢視作業規劃、量測儀器裝設及工作說明會召開等各項工作。另 21 次作業為例行性檢視作業，除了針對完成裝設之儀器進行檢視之外，同時亦依照檢視作業區以及檢視對象之分佈進行檢視作業。由測讀作業獲得之數據，均顯示該社區現況穩定，並無潛在性位移存在。包括裂縫計以及簡易傾度盤在內的所有測讀數據，均未出現明顯的傾向變化(詳見圖 22 至圖 37)。由儀器之精確度且量測作業(手動監測)，故可推論除少部分為坡地潛勢變化外，其他讀數的變化應為人員操作量測誤差造成，而非全部由現地結構之位移所影響。

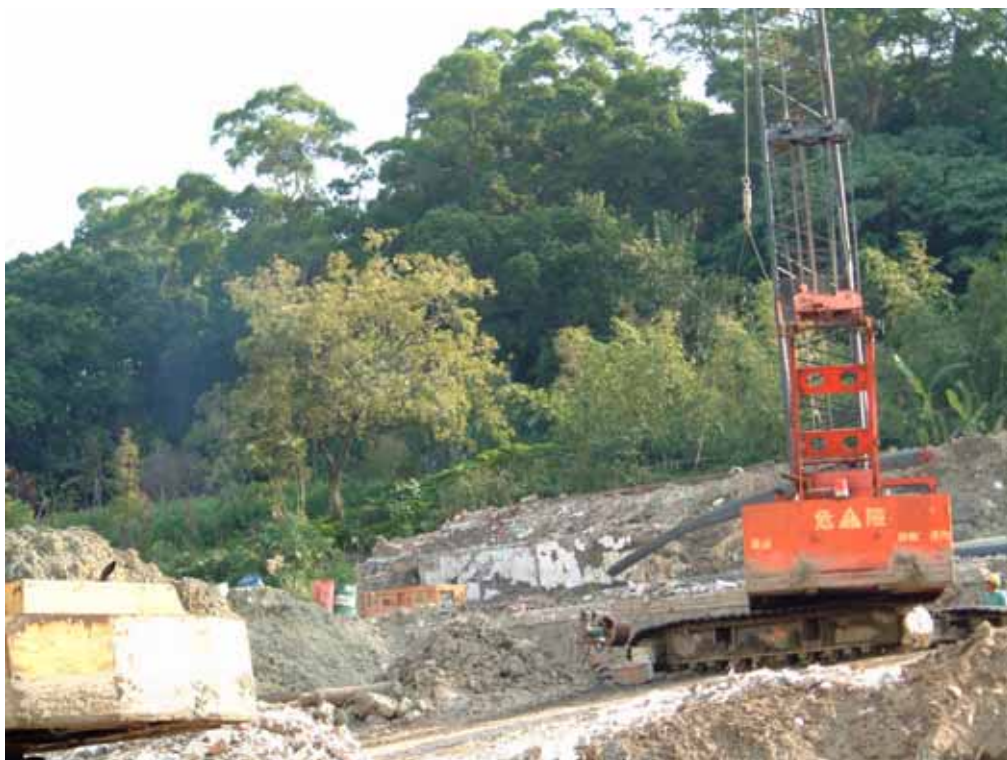
一、時間：93 年 10 月 13 日	二、地點：新天母庭園社區會議室
三、會議內容：	1. 本計畫之施行宗旨說明 2. 實地勘察後社區概況說明 3. 監測期間採用之各項監測儀器介紹和監測點位佈設之可行性評估 4. 各式監測儀器之監測方式說明 5. 居民意見交流和問題詢問
四、社區與會代表：	管理委員會委員
五、特殊事項：	社區委員提出：社區西北側下方工地施工不知是否影響社區安全？ 實地勘察結果：工地正處整地和施打排樁作業，建議速向縣府工務局反應，讓其了解並妥善控管，再加上本計畫長期監測作業應可收監控功效，維護社區安全。 現場照片如圖 1 及圖 2 所示。
六、管委會簽章：

圖 1 現場整地作業施工圖示

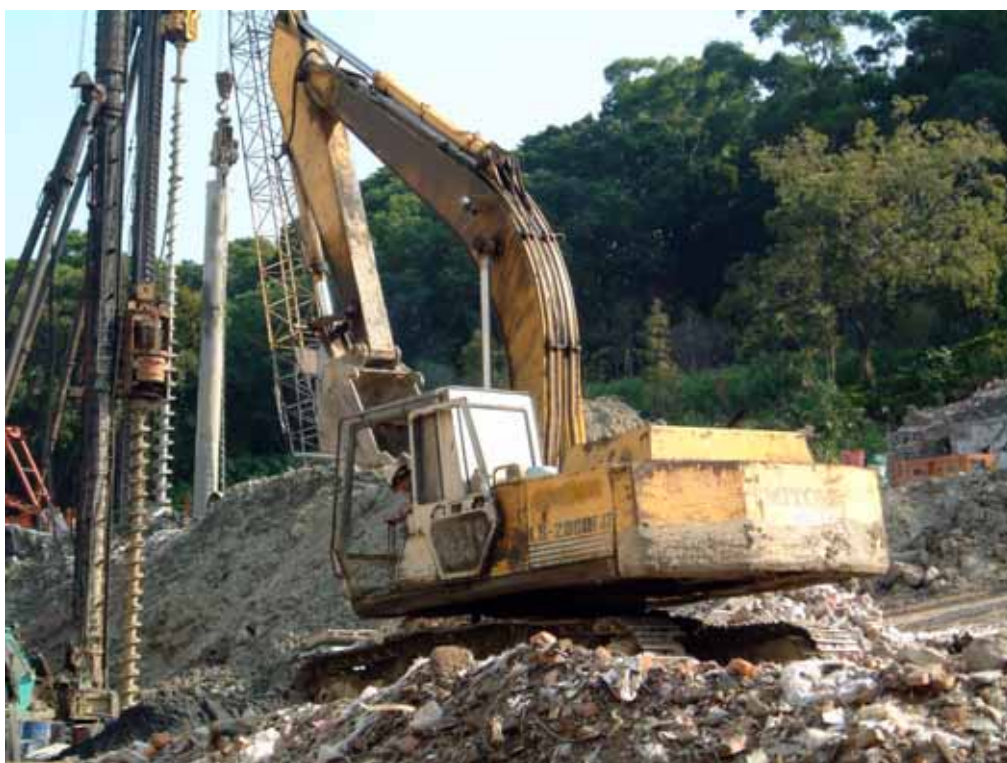
圖 2 坡址地帶排樁施工圖示
